彰化縣政府
工程施工查核缺失改善作業範本
講義

工程施工查核缺失改善作業範本

工程名稱：彰化縣立大城國中拆除重建校舍工程

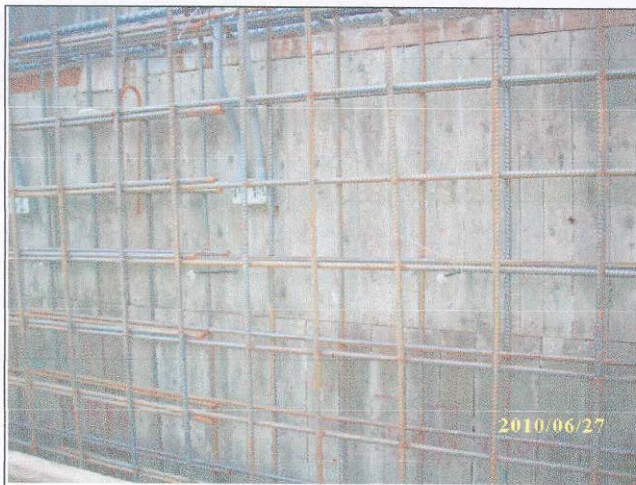
說明：
(缺失情形)
使用間隔器、墊塊未按規定致保護層不符規定。
99.06.27

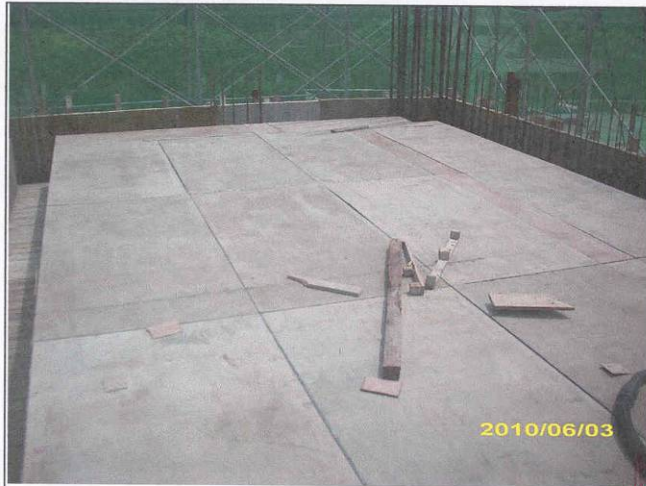
說明：
 (缺失情形)
 模板內殘留
 雜物未清
 理。
 99.06.03

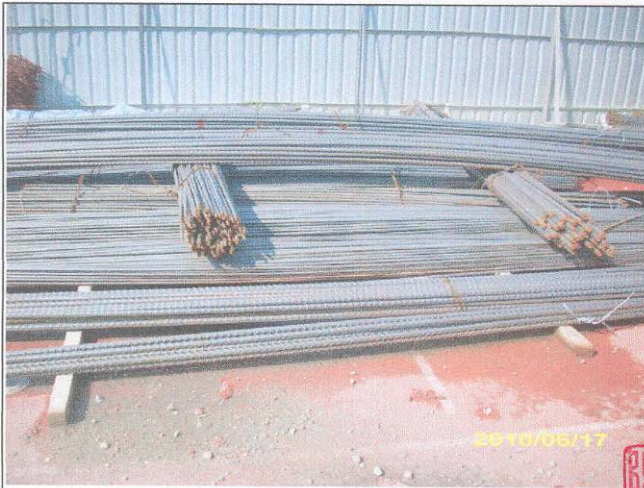
說明：
 (缺失情形)
 鋼筋材料未按規定
 堆放。
 99.06.17
